هيئة الطاقة الذرية  
مركز بحوث الامان النووي و الاشعاعي  
وحدة الدعم الفني للطوارئ النووية والإشعاعية

# انواع الاشعاع وطرق الوقاية الحوادث النووية و الاشعاعية السابقة و الدروس المستفادة منها

أ.م.د. السيدة فريد سالم

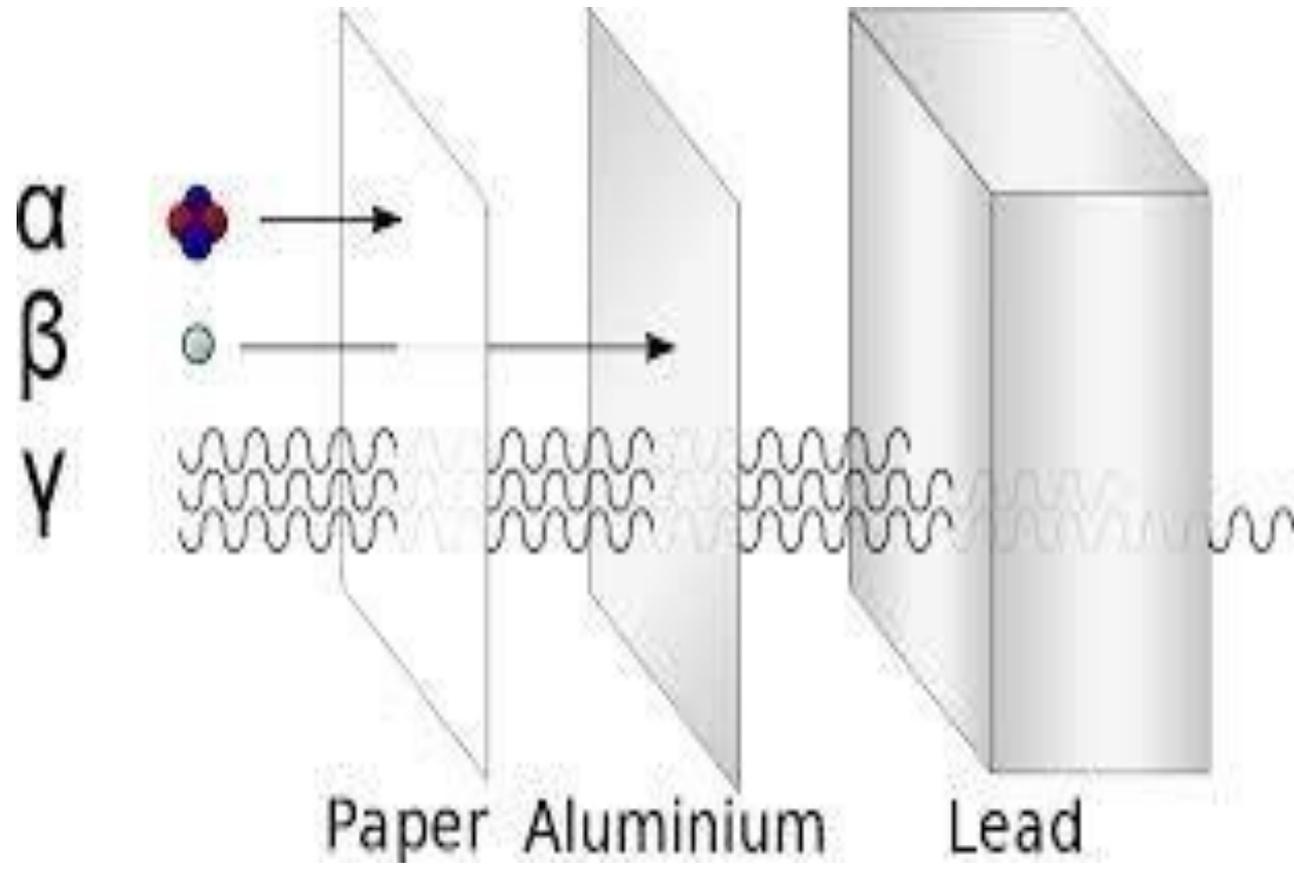
يوضح الشكل قابلية الاشعة على اختراق الاجسام

أشعة متعادلة كهربائياً، وتشبه الأشعة السينية، إلا أنها تكون في الغالب ذات طول موجي أصغر، وهذه الأشعة هي فوتونات، وتنتقل بسرعة الضوء حيث تخترق أشعة جاما الأجسام بدرجة أكبر من جسيمات ألفا أو بيتا.

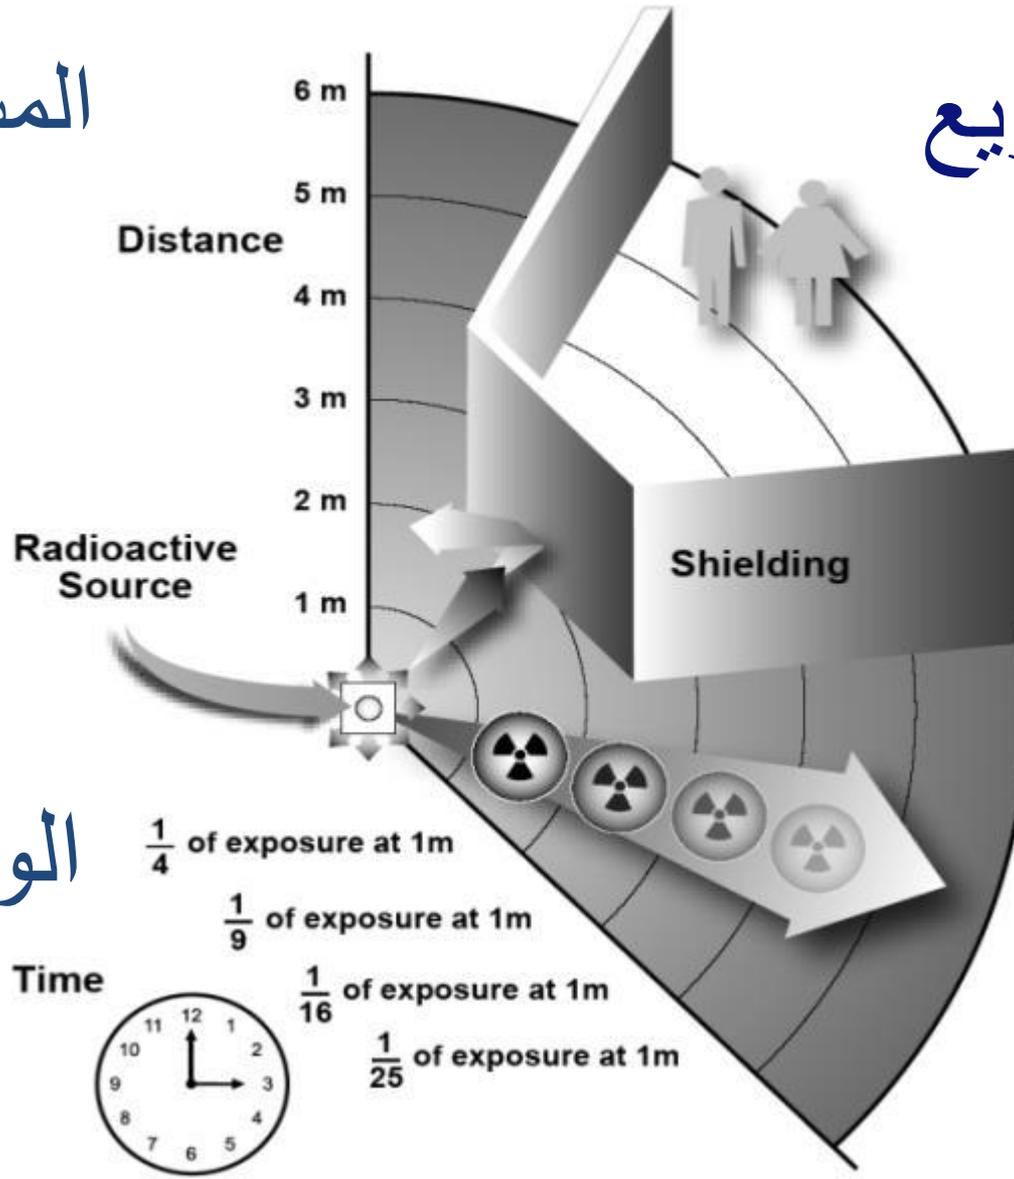
# اساسيات الوقاية من للإشعاع :

المسافه

التدريع

الوقت

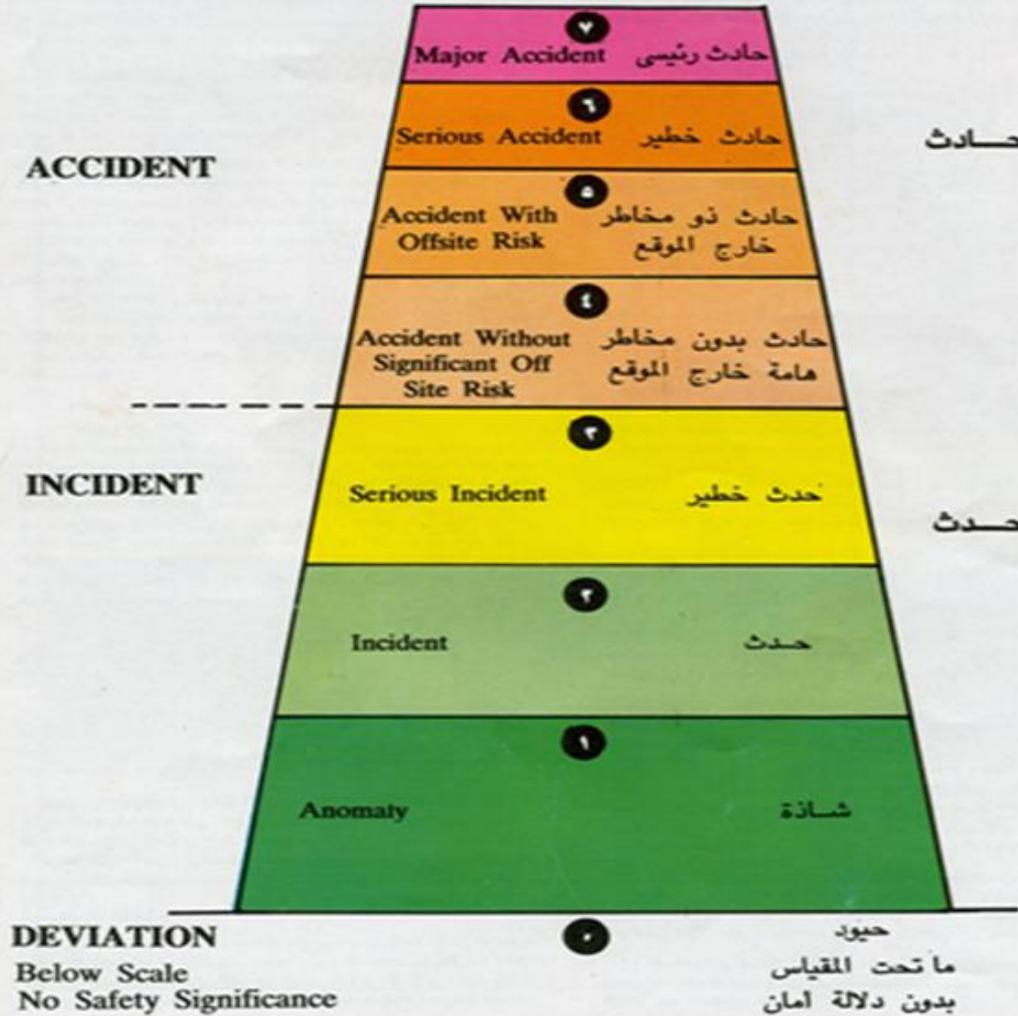
المقياس الدولي للوقائع النووية

The International Nuclear Event Scale For  
Prompt Communication of Safety Significance

من أجل التوصيل الفوري لمعلومات ذات اهمية من ناحية الامان النووى

- ◀ TMI2 مارس 1979 . الولايات المتحدة الأمريكية (مستوى 5 على المقياس الدولي).
- ◀ تشيرنوبل إبريل 1986 . الاتحاد السوفيتي السابق (مستوى 7 على المقياس الدولي).
- ◀ فوكوشيما . اليابان 11 مارس 2011 (مستوى 7 على المقياس الدولي).

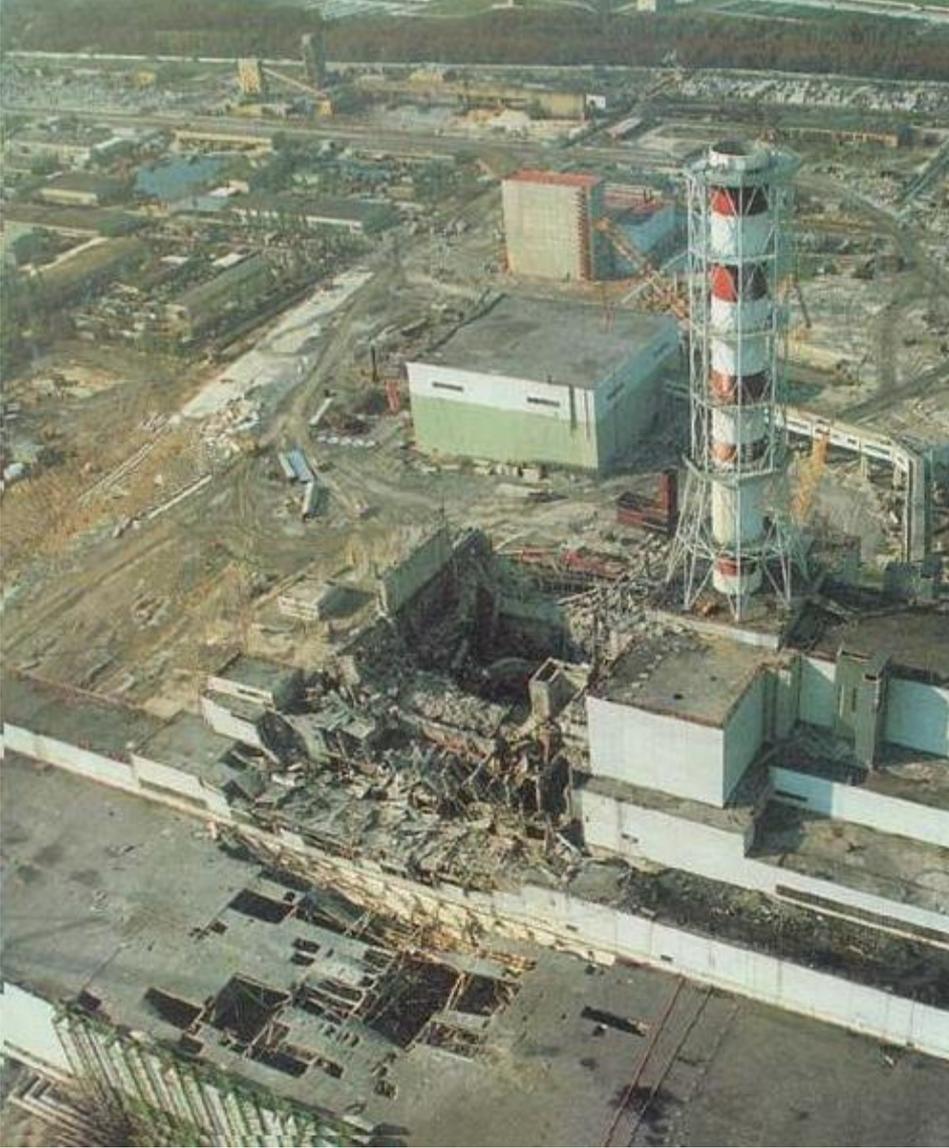
وتسبب هذا في انصهار قلب المفاعل الرابع وحدث انفجارين كبيرين أعقبهما اشتعال النيران بكثافة في هذا المفاعل، وحملت الحرارة والدخان الناتجان من النيران المشتعلة المواد المشعة إلى السماء لمسافة كيلومتر واحد بالمنطقة، وخلفت الانفجارات والحرائق سحابة قاتلة من الإشعاعات النووية انتشرت في أوكرانيا وجارتها روسيا البيضاء وروسيا.

قوة الانفجار نسفت سقف المفاعل الذي يزن 2000 طن من الفولاذ وانطلق ما يوازي 8 طن من الوقود النووي إلى السماء. تدخلت بعدها فرق الانقاذ لاطفاء الحريق و التي كانت تجهل تسرب مواد خطيرة مثل اليورانيوم و البلوتونيوم و السيزيوم و اليود ونتج عنه تعرضهم لمستويات خطيرة من الاشعاع الذي وصل آلاف أضعاف المستوى العادي تسببت في الأشهر اللاحقة في وفاة 36 شخصا أغلبهم من عمال الاطفاء وعمال المحطة.

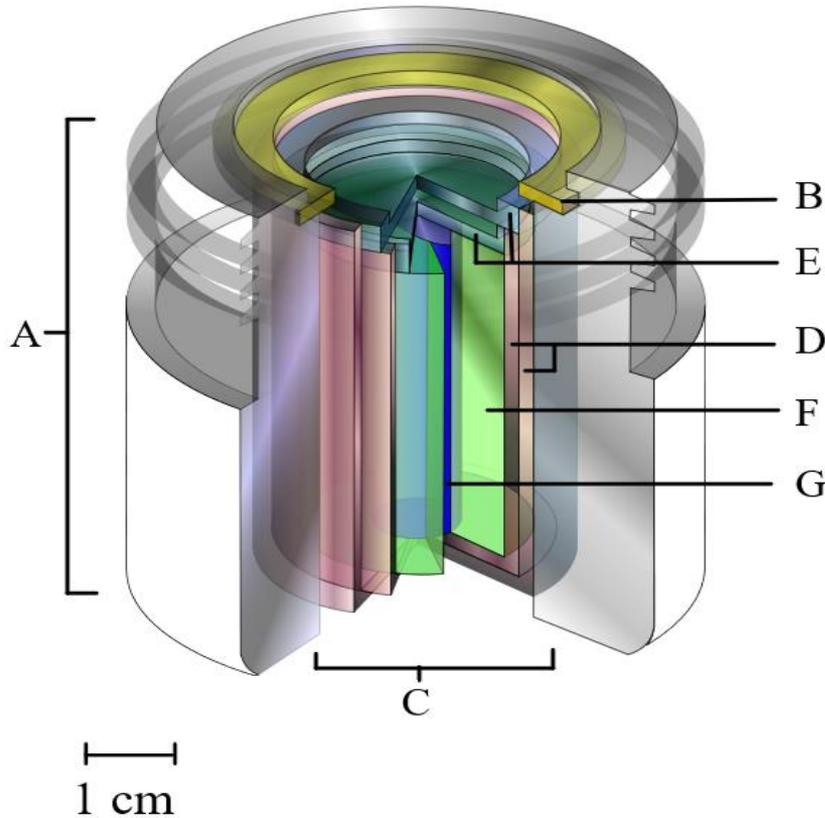
A tele-therapy radiation capsule composed of the following:

- A.) an [international standard source holder](#) (usually lead),
- B.) a retaining ring, and
- C.) a teletherapy "source" composed of
- D.) two nested stainless steel canisters welded to
- E.) two stainless steel lids surrounding
- F.) a protective internal shield (usually uranium metal or a tungsten alloy) and
- G.) a cylinder of radioactive source material, [caesium-137](#). The diameter of the "source" is 30 mm

في عام 1971 أفتحت عيادة خاصة للعلاج الإشعاعي بالقرب من مستشفى خيرى في □  
وسط مدينة جوبيانيا وزودت بجهاز علاج إشعاعي يستخدم عنصر السيزيوم 137 . تم  
إخلاء العيادة والانتقال إلى موقع آخر وترك هذا الجهاز الإشعاعي بدون إخبار الجهات  
المختصة.

في 13 سبتمبر 1987م، دخل اثنان من إلى مبنى العيادة المهجور والذي كان مفتوحا  
في ذلك الحي الفقير. وقاما بنقل رأس الجهاز الإشعاعي إلى بيت أحدهما حتى يبيعه  
كخردة، دون أن يعرفا خطره الإشعاعي.

- في 19 سبتمبر بيعت هذه الأسطوانة لتاجر خرده بمبلغ 250 دولار وكان ينبعث منها ضوء يميل إلى الطيف الأزرق من خلال بعض الفتحات وقام التاجر ومعه رجلان بكسر بعض أجزاء من الأسطوانة وخروج مسحوق لامع براق هو مسحوق السيزيوم المشع وقامت إبنته البالغة من العمر 6 سنوات بدهان جسمها بهذا المسحوق ، مما أدى إلى تناثر غبارها على أرضية المنزل. ثم قامت الطفلة بعدها بتناول غذائها بأيديها الملوثة مبتلعة بذلك المادة المشعة.
